**Determinación del grado de contaminación del suelo por hidrocarburos  
en la obra culminación de la carretera Iquitos – Nauta – 2004.**

**TESIS**  
**PARA OBTENER EL TÍTULO PROFESIONAL DE:**  
**INGENIERO AMBIENTAL**

**Autor:**  
Bach. Angelina Manay Gastelo

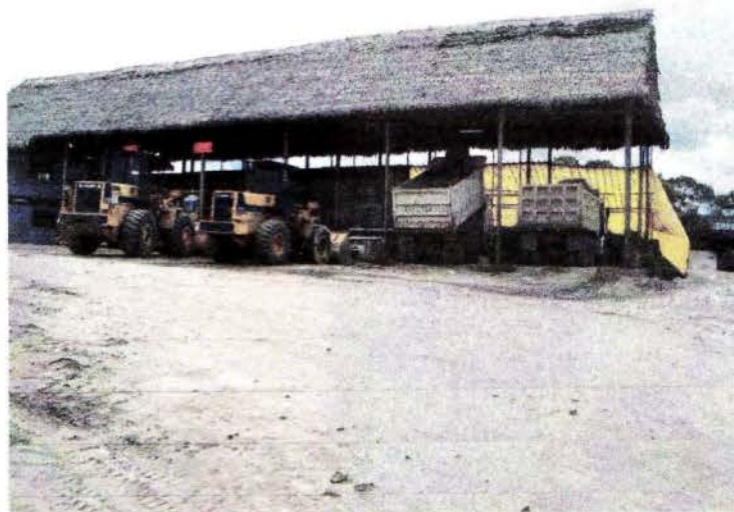
**Fotografía N° 01:** Zona del taller y patio de maquinaria, cuando se iniciaba los trabajos de construcción de la carretera.

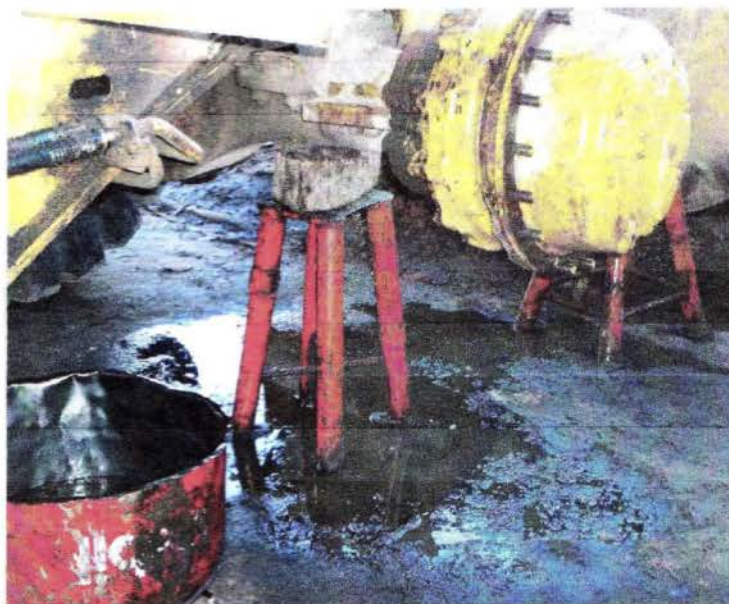
**Fotografía N° 02:** Derrames de aceite residuales durante los trabajos de reparación de maquinaria pesada en el taller, dichos derrames fluyen por la canaleta perimetral hacia la parte posterior.

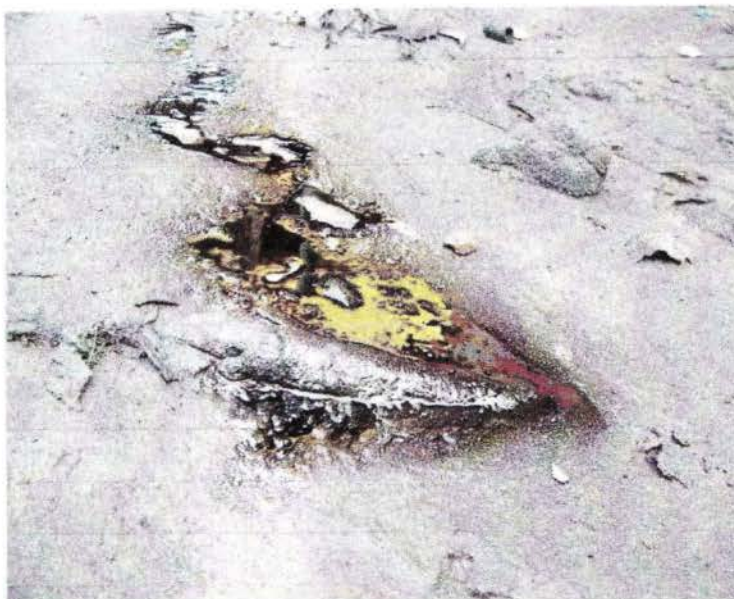
**Fotografía N° 03:** Flujo de aceites residuales provenientes del taller y patio de maquinaria.

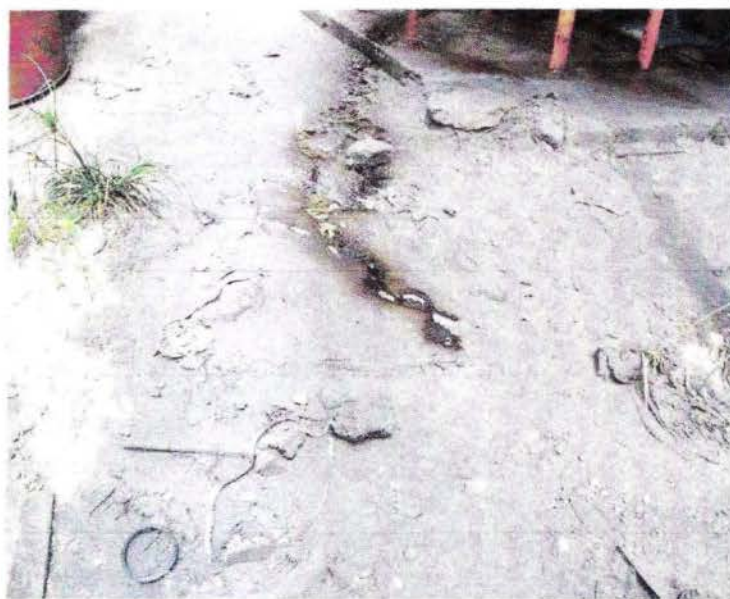
**Fotografía N° 04:** Fuga permanente de aceites en la zona del grupo electrógeno del taller y patio de maquinaria.

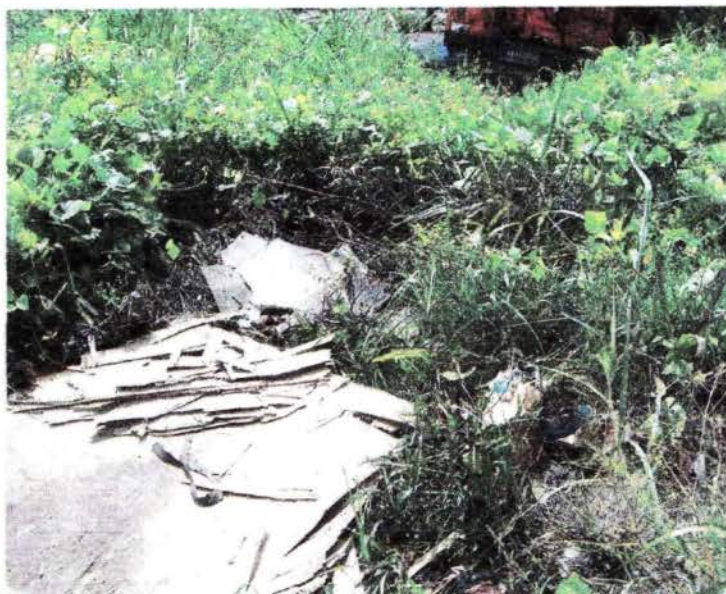
**Fotografía N° 05:** Vertimiento intencional de aceites residuales por parte de los mecánicos, en la parte posterior del taller y patio de maquinaria.

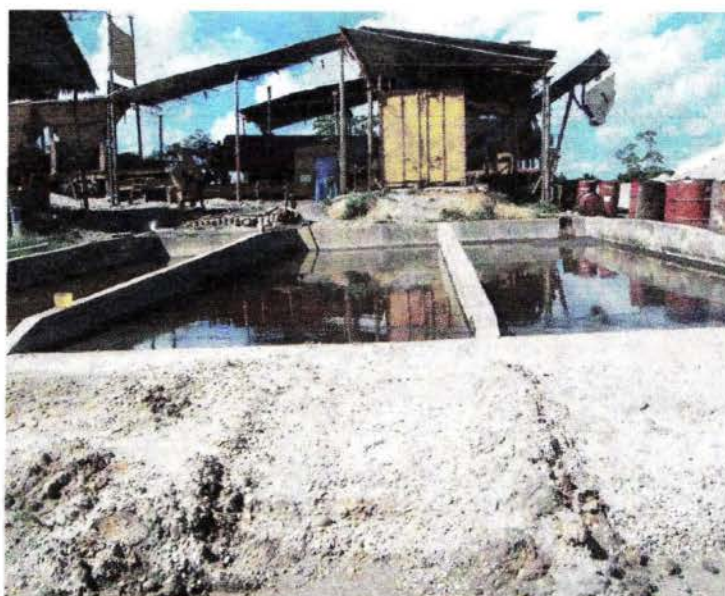
**Fotografía N° 06:** Instalaciones de la planta de producción de asfalto.

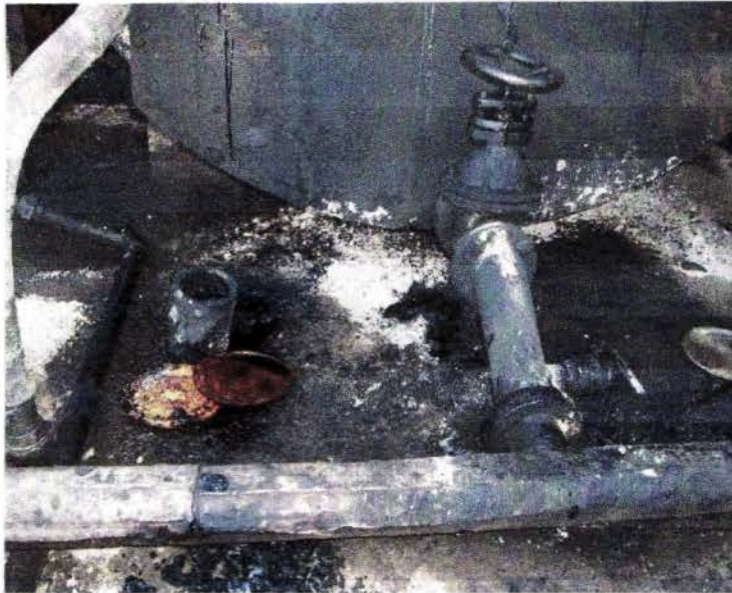
**Fotografía N° 07:** Fugas permanentes de bunker debido al estado deteriorado de válvulas y tuberías del tanque de almacenamiento.

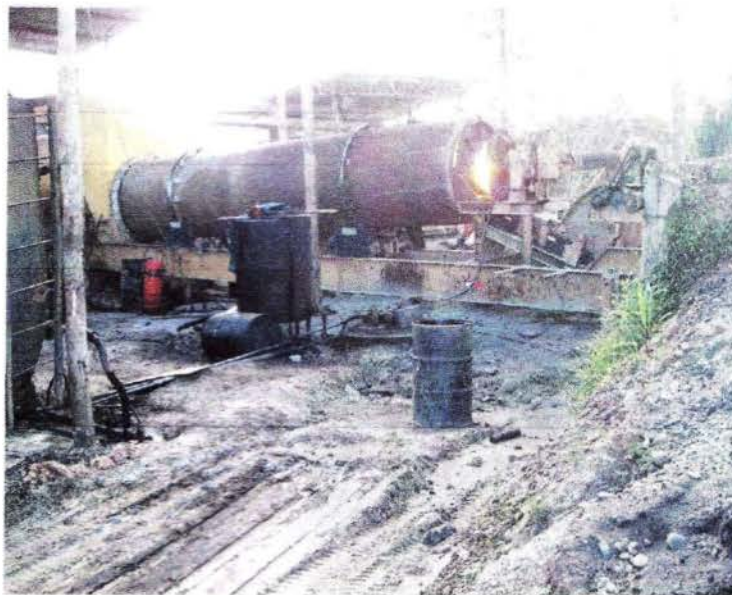
**Fotografía N° 08:** Derrames de bunker y aceites durante los trabajos de calentamiento de la planta para producción de asfalto.

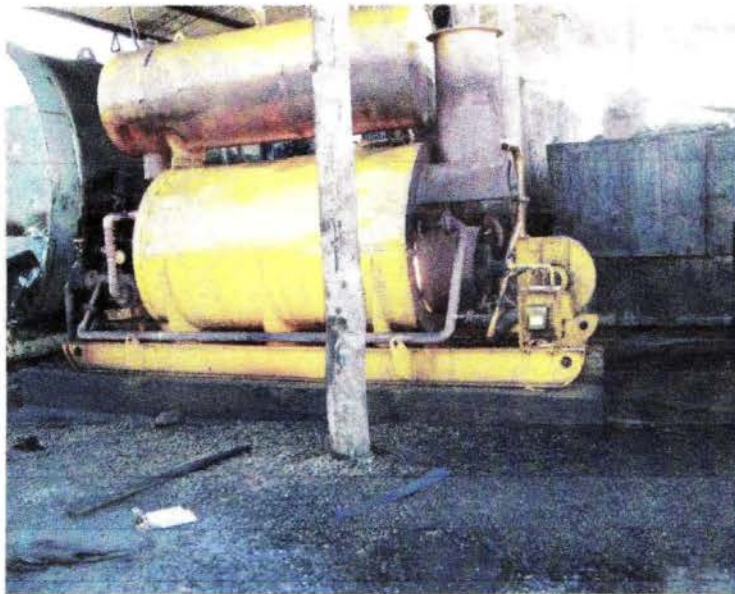
**Fotografía N° 09:** Derrames de bunker y aceites en el interior de la planta, zona del equipo de calefacción (caldero), dichas sustancias se encuentran empozadas y tapadas con grava (piedra chancada), y al producirse la lluvia flotan y discurren hacia los cursos de agua.

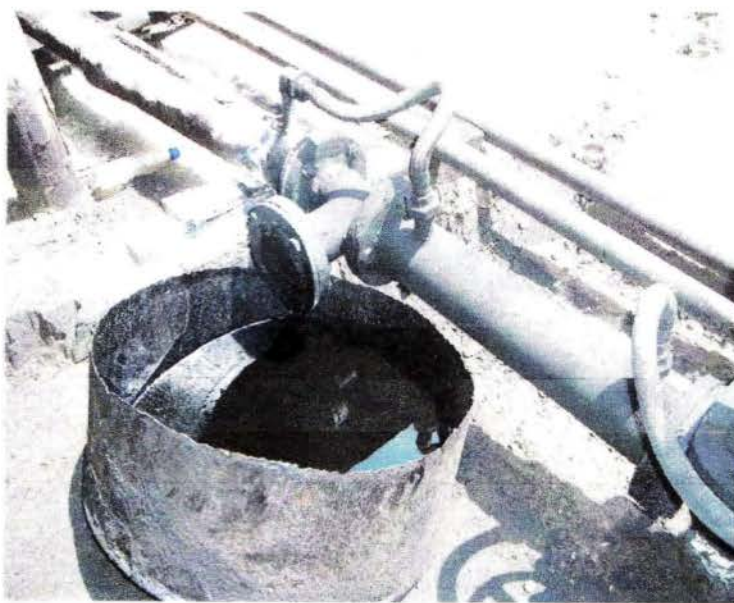
**Fotografía N° 10:** Fugas acumuladas de bunker, que muchas veces se dejó abandonado el recipiente que rebalsó el líquido al suelo.

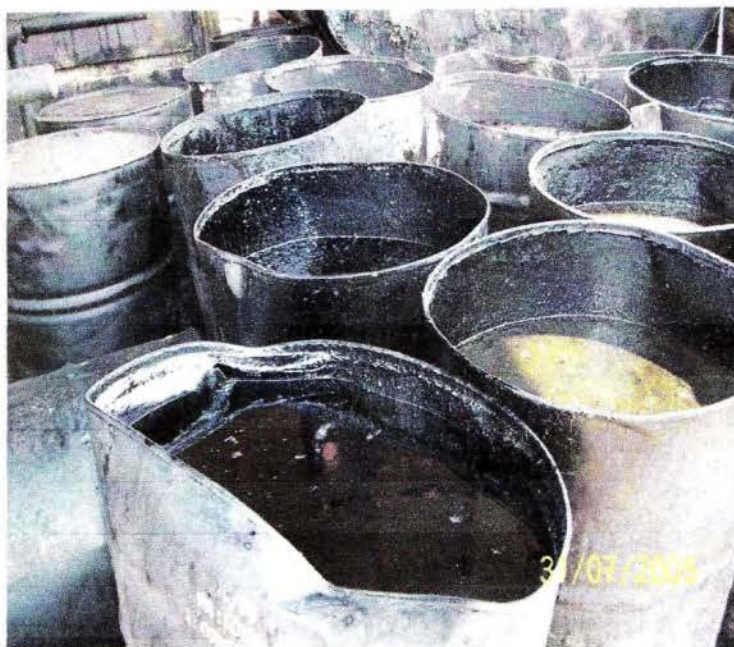
**Fotografía N° 11:** Cilindros conteniendo residuos tanto de bunker y aceites, dispuestos inadecuadamente, al producirse la lluvia los llena y rebalsa el líquido oleaginoso al suelo.

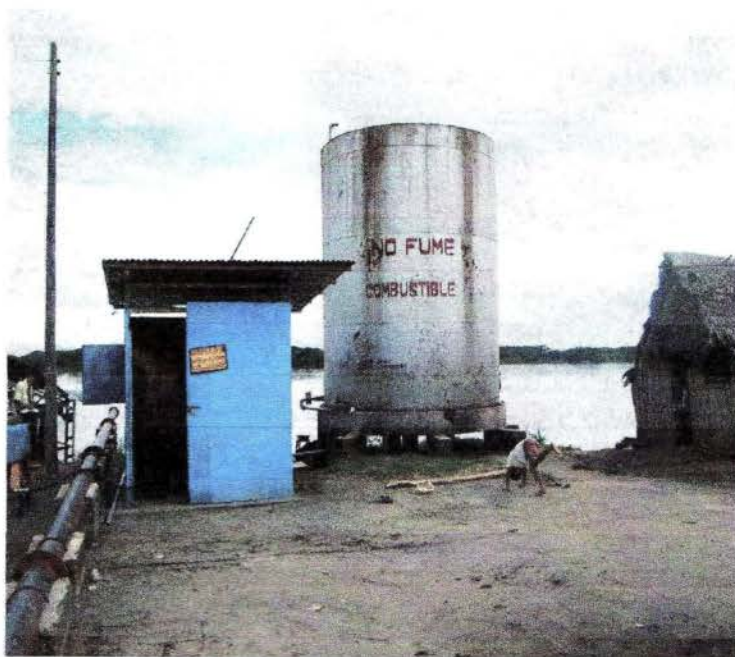
**Fotografía N° 12:** Zona del tanque de combustible de diesel 2 y grifo surtidor, ubicado a orillas de un brazo del río Marañón, al costado se observa viviendas, en cuyo patio juegan los niños.

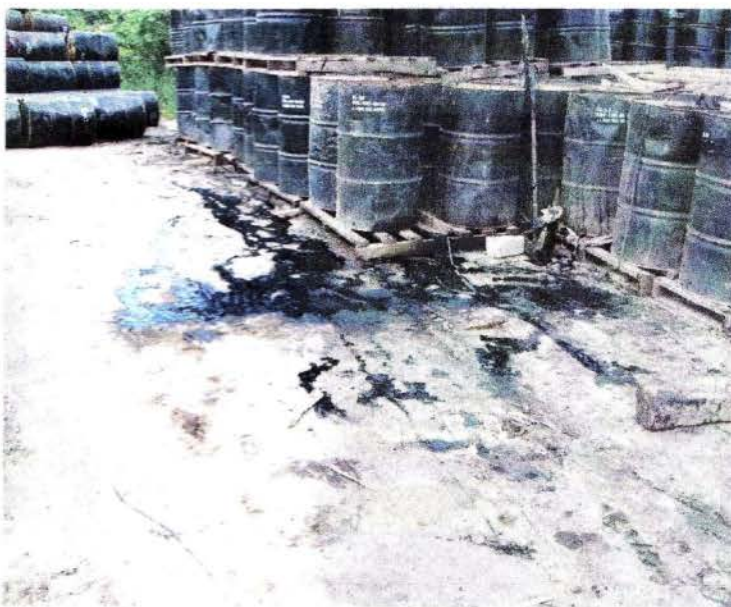
**Fotografía N° 14:** Fugas y derrames de asfalto líquido (RC-250) en la zona de acopio, debido a cilindros rotos.

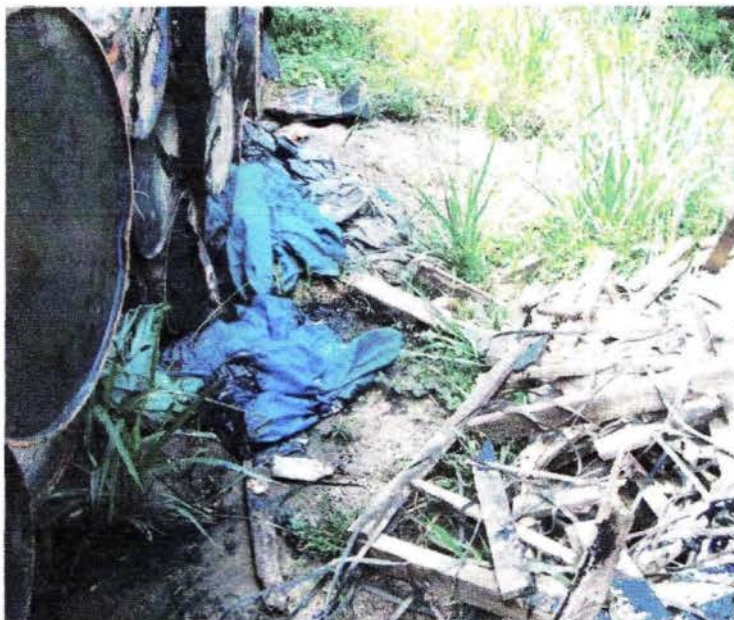
**Fotografía N° 15:** Suelo contaminado, en la parte posterior de la zona de acopio de asfalto líquido (RC- 250).

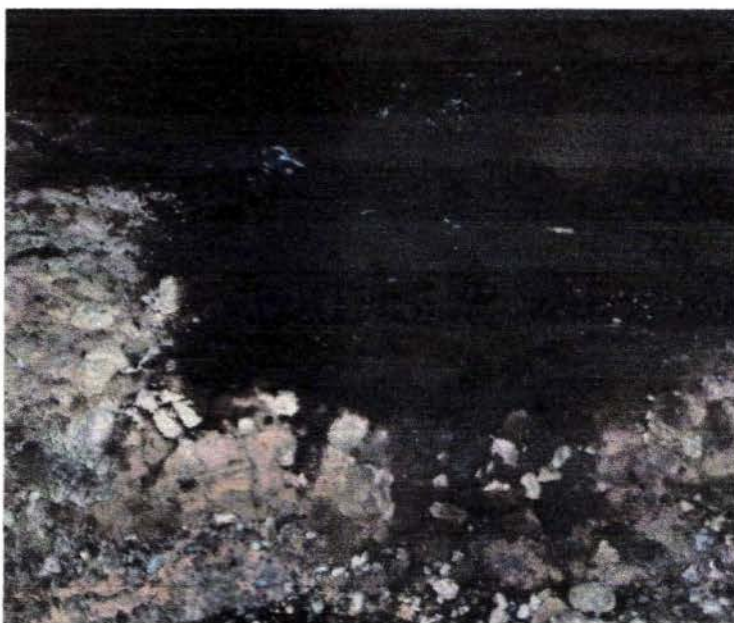
**Fotografía N° 16:** Suelo contaminado por asfalto líquido (RC - 250), se puede observar que el líquido en ausencia del sol no penetra, quedándose adherido en las partículas superficiales del suelo.

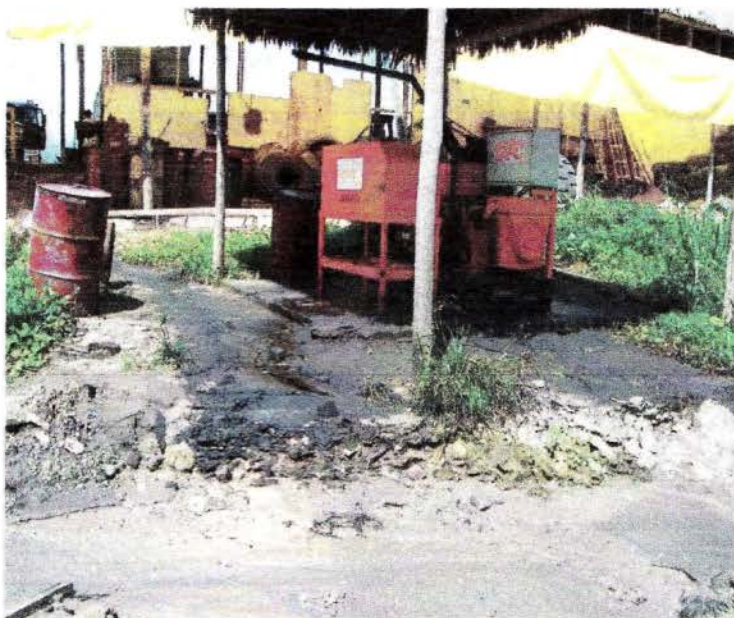
**Fotografía N° 17:** Zona de evacuación de fugas y derrames de aceites residuales provenientes del taller y patio de maquinaria.

El área delimitada para el muestreo, se basó en las zonas de mayor incidencia de derrames y fugas de hidrocarburos, teniendo en cuenta la topografía del terreno por donde fluyeron dichas sustancias. Ver anexo N° 05, fotografías N° 17 al 20.

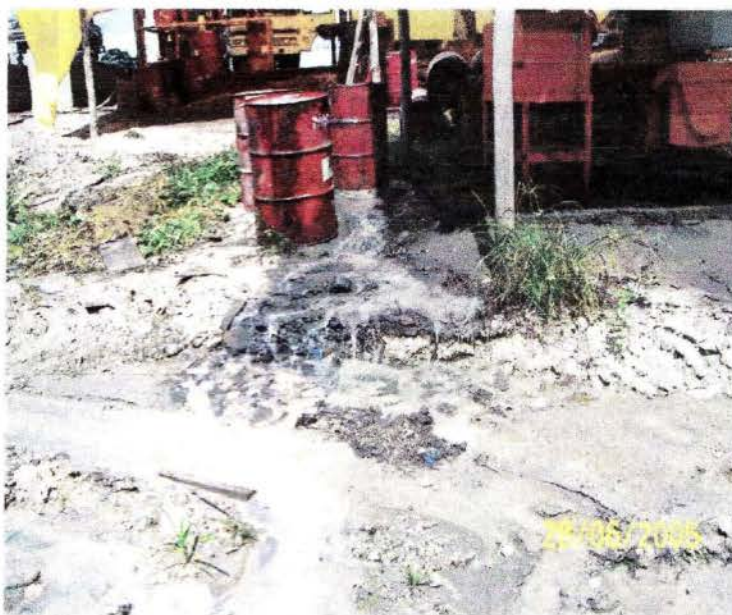
**Fotografía N° 18:** Evacuación de aguas aceitosas proveniente de la zona de lavado de vehículos. Taller-patio de maquinaria.

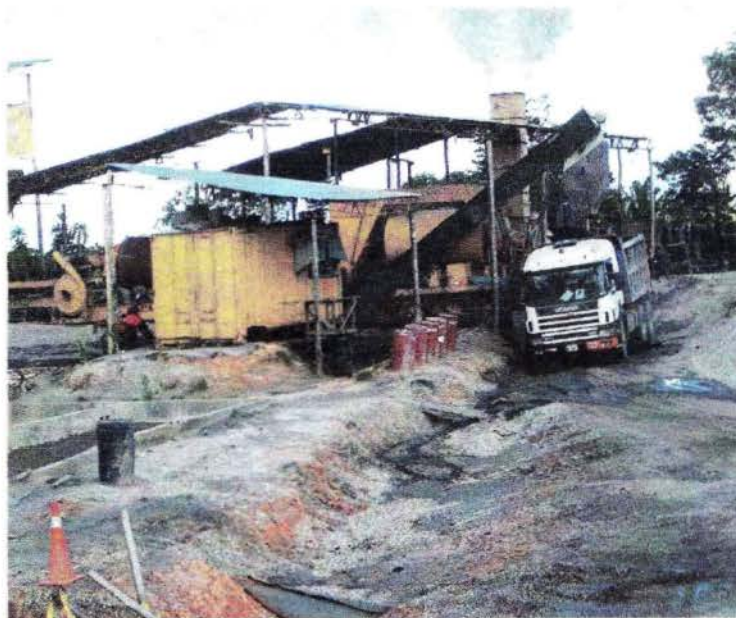
**Fotografía N° 19:** Zona de evacuación de las aguas residuales con bunker y aceites de la planta de asfalto.

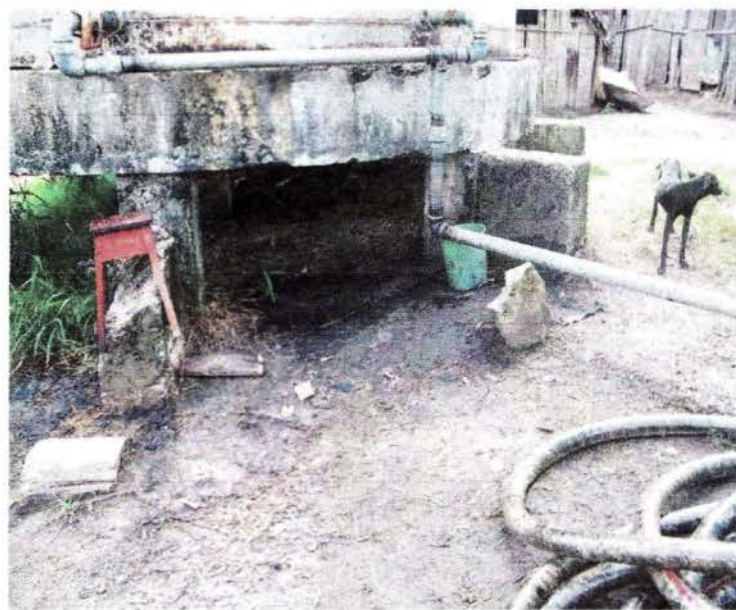
**Fotografía N° 20:** Zona de flujo del diesel 2 producto de fugas y derrames del tanque de almacenamiento.

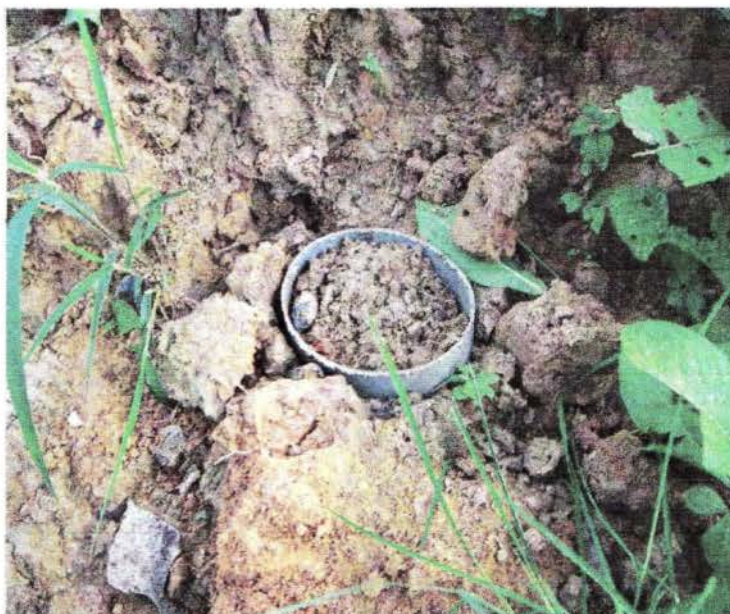
**Fotografía N° 21:** Toma de muestra de suelo (muestra testigo) para análisis químico, en la zona de la planta de asfalto antes de operar.

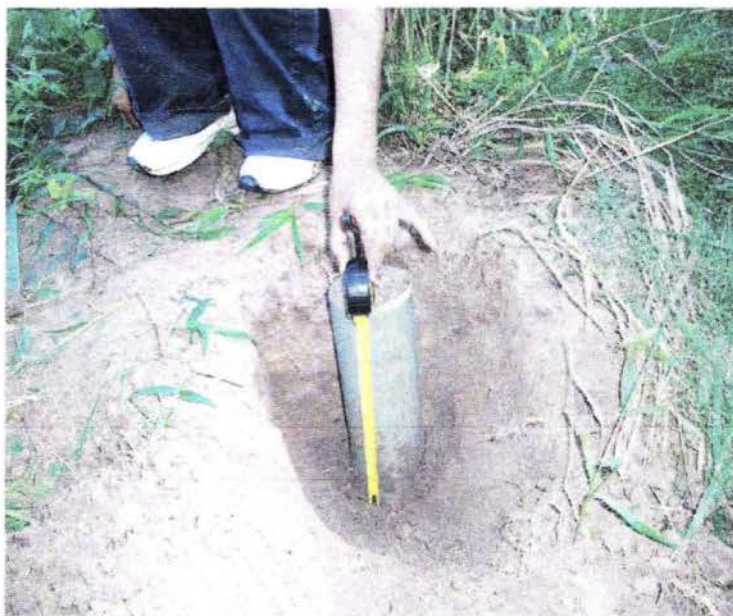
**Fotografía N° 22:** Profundidad de 30 cm. en la toma de muestra testigo de suelo en la zona posterior del taller-patio máquinas antes de operar.

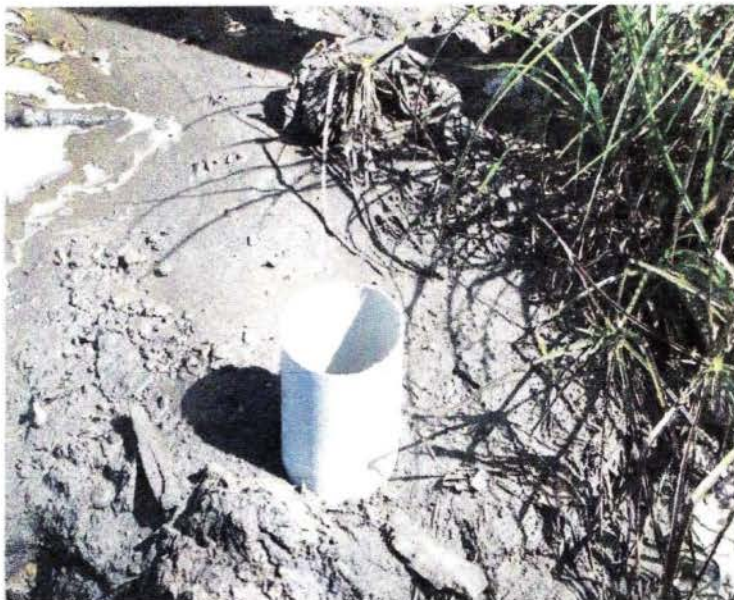
**Fotografía N° 23:** Introducción del instrumento en el suelo hasta alcanzar una profundidad de 20 cm. en la toma de muestra para análisis químico. Cuarto monitoreo, zona de taller-patio máquinas.

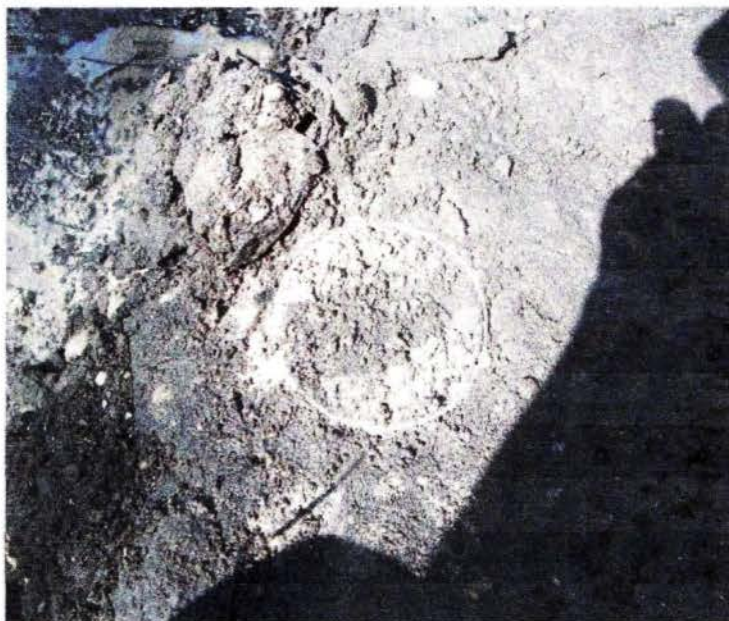
**Fotografía N° 24:** Instrumento totalmente introducido en el suelo a una profundidad de 20 cm. en la zona de flujo de aceites residuales provenientes del taller y patio de maquinaria. Cuarto monitoreo.

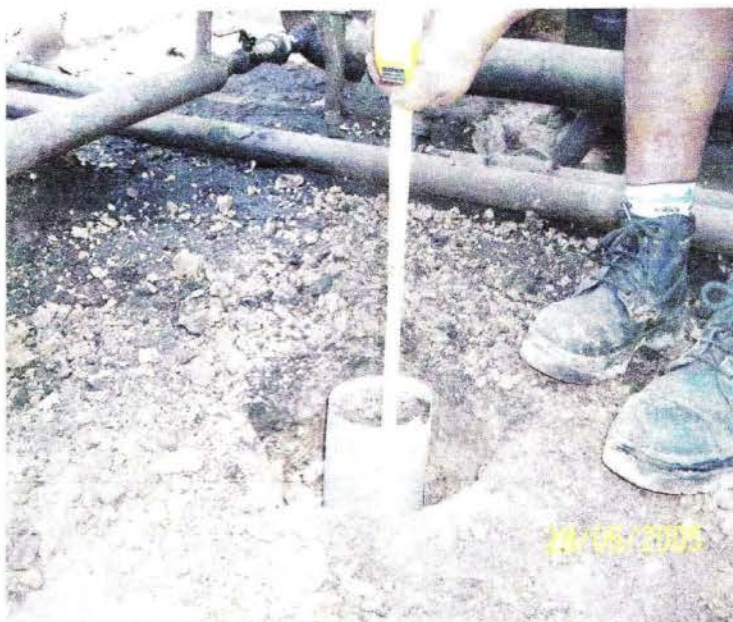
**Fotografía N° 25:** Profundidad de 20 cm. en la toma de muestra de suelo para análisis químico en la zona de la planta de asfalto.

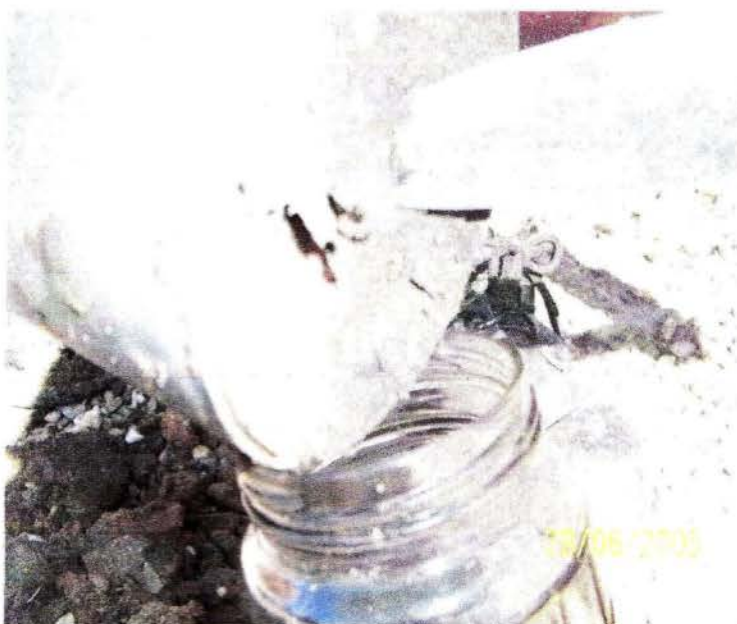
**Fotografía N° 26:** Extracción de la muestra de suelo del nucleador al envase de vidrio boca ancha. Planta de asfalto.

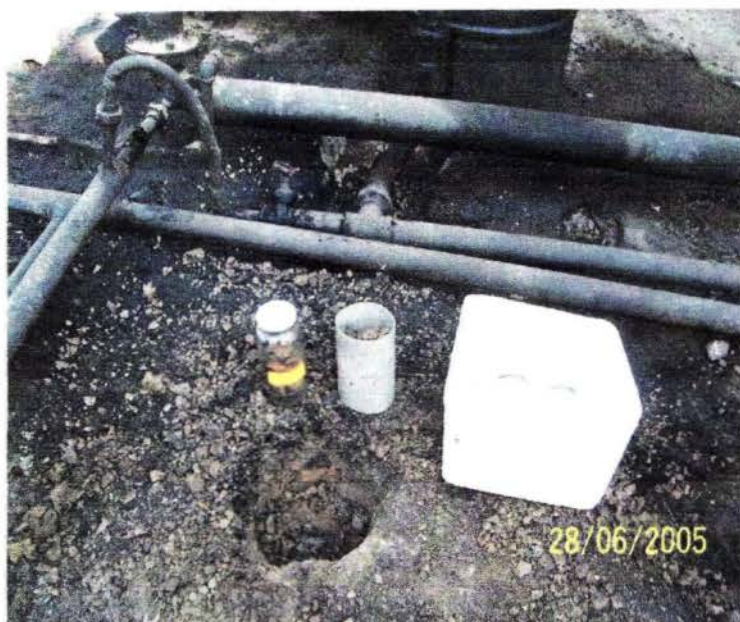
**Fotografía N° 27:** Muestra de suelo colocado y tapado en el envase de vidrio listo para ser colocado en el termo de ambiente fresco.

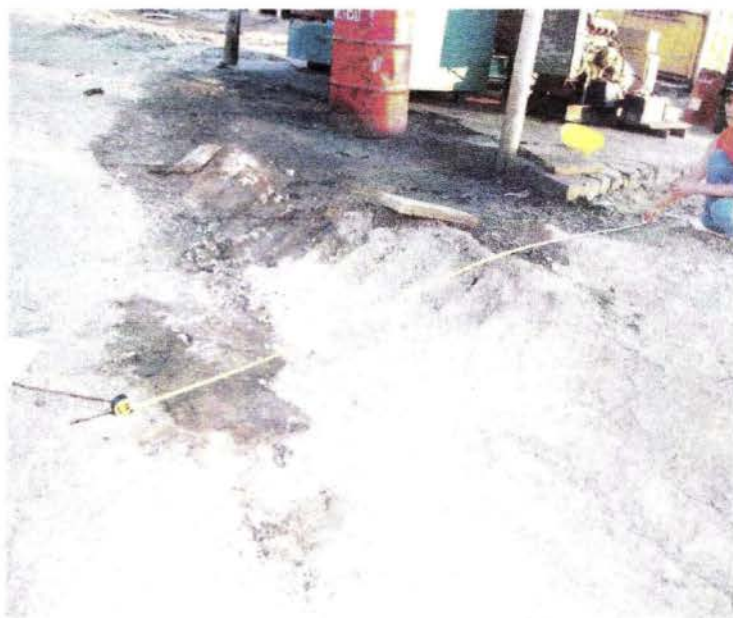
superficie propias de los aceites y combustibles con densidad menor a la del agua). Ver anexo N° 05, fotografía N° 28.

**Fotografía N° 28:** Medición de las manchas de suelo contaminado por fugas y derrames de hidrocarburos.

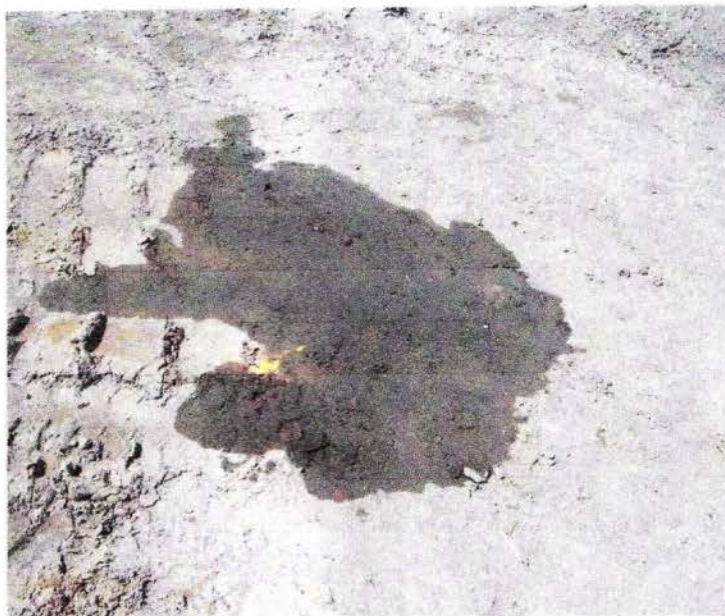
Para la identificación de fugas y derrames de los productos contaminantes, se monitoreó todos los días las actividades de: carguío y abastecimiento de combustible, trabajos de preparación del líquido asfáltico para imprimación de la vía (sellado con asfalto líquido), días de producción de asfalto, trabajos de reparación y mantenimiento de equipos y maquinaria. La medición se realizó sólo en las manchas frescas; señalizándose para evitar confusión y volver a medir la misma mancha. Ver anexo N° 05, fotografía N° 29.

**Fotografía N° 29:** Señalización de las manchas de hidrocarburos medidas, para evitar repetición en la determinación del volumen del suelo contaminado por fugas y derrames de hidrocarburos.

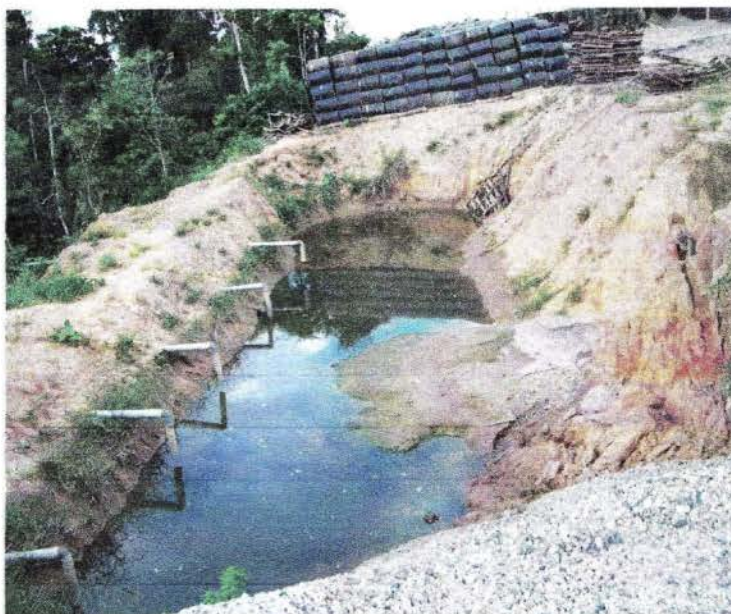
**Fotografía N° 31:** Poza de retención de aguas residuales con aceites provenientes de la planta de asfalto, habilitado a fines del mes de febrero.

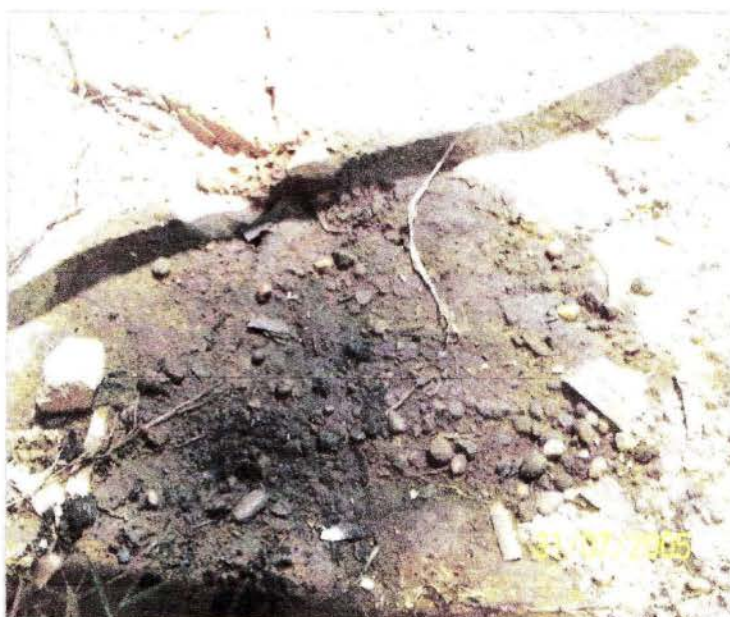
En el área específica de muestreo, el suelo de fundación (sin alteración) estuvo constituido por arcilla inorgánica, arcilla limosa, de baja permeabilidad con humedad relativamente moderada, sobre éste, se colocó capas de 5 cm. a 15 cm. de espesor de arena fina extraída del río Marañón con la finalidad de estabilizar el terreno arcilloso y facilitar el tránsito de vehículos pesados, ya que el material de fundación es de máxima retención de agua pluvial, permaneciendo mucho tiempo húmedo. Posteriormente se fue agregando finas capas de gravilla de 3/8 y 3/4 pulg. de diámetro, cambiando así, la composición superficial de la granulometría del suelo. Ver Anexo N° 02 y anexo N° 05, fotografía N° 32.

**Fotografía N° 32:** Suelo arcilloso cubierto por capas de arena fina y grava de 3/4 de pulg. de diámetro, que se colocó en el terreno.

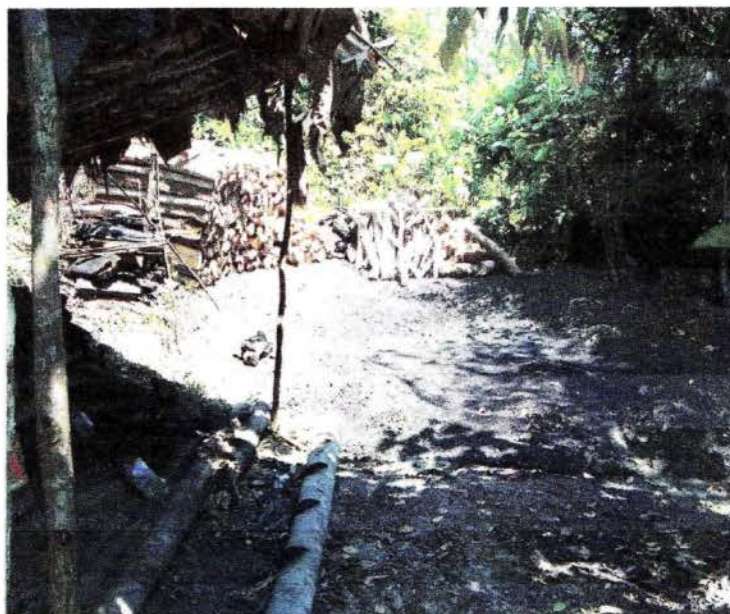
En el entorno de la zona de estudio, se observa una densa vegetación, con altísima diversidad de especies vegetales. El dosel vegetativo se caracteriza por un bosque medianamente alto, exhuberante, tupido y cargado de bromeliáceas, orquídeas, lianas y bejucos. Los tallos o fustes de casi todos los árboles están tapizados y envueltos por abundantes epífitas y trepadoras, en las que son notables las aráceas, de hojas grandes y vistosas, y de gran variedad de helechos, líquenes y musgos que se adhieren tanto al tronco como a los paquetes macizos que conforman las trepadoras. Entre las especies maderables, predominan especies de *vernonia patens* (ocuera), y *acacia polyphylla* (pashaco). En el recorrido se pudo apreciar diversos hornos para elaboración de carbón, debido a que el bosque alberga gran cantidad de especies preferidas para dicha actividad socio económica. Ver anexo N° 05, fotografía N° 33.

**Fotografía N° 33:** Troncos de leña y área habilitada para hornos de elaboración carbón, ubicado cerca a las instalaciones de las plantas Industriales del Km. 2+400.

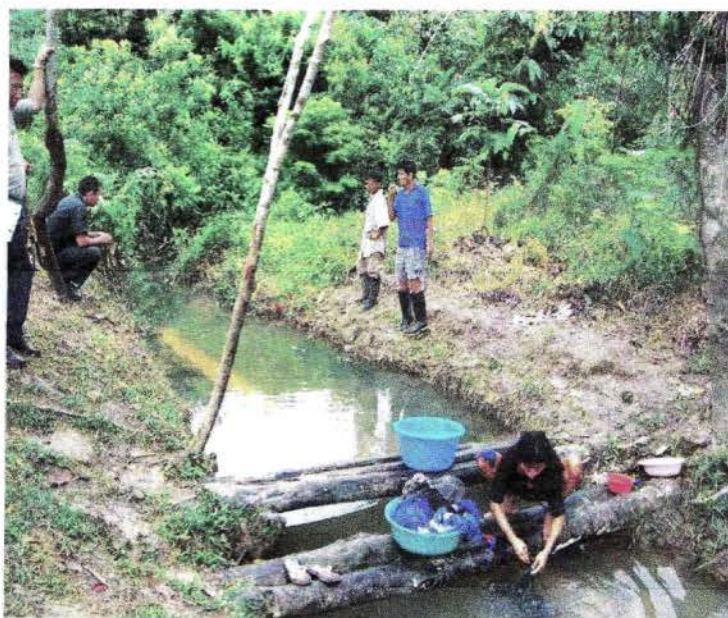
residuales provenientes de la planta de asfalto, producto de la escorrentía que lava el suelo contaminado con hidrocarburos (aceites residuales y bunker) durante la ocurrencia de lluvias. Ver anexo N° 05, fotografía N° 34.

**Fotografía N° 34:** Pobladores del AA. HH Señor de los Milagros, ubicado aguas debajo de la quebrada Zaragoza, la misma que pasaba cerca a la planta de asfalto. En ésta desembocaba el curso de aguas aceitosas provenientes de la planta de asfalto, producto del lavado de suelo contaminado con hidrocarburos durante las lluvias.

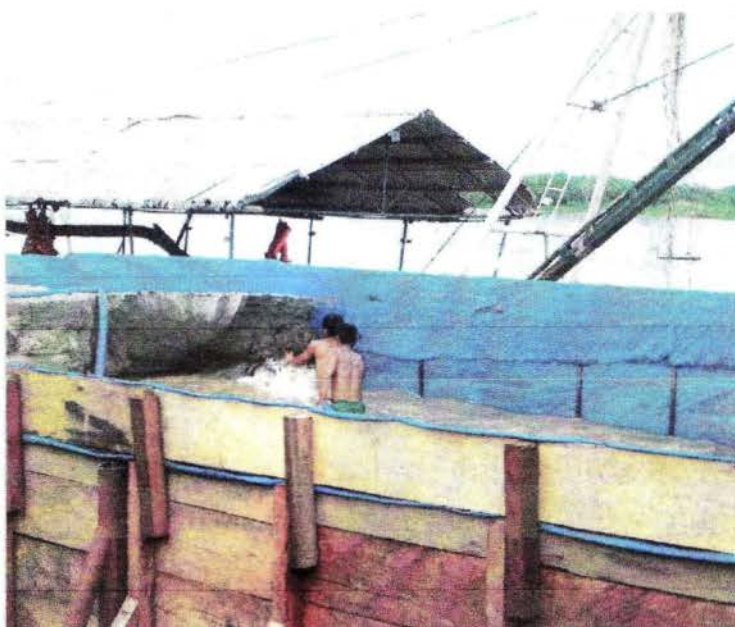
Las actividades que se realizan en este lugar, son el desembarque de arena fina extraída del mismo río, la cual es muy utilizada para las obras civiles ya que el material de agregados (piedra) no hay en la región. Ver anexo N° 05, fotografía N° 35.

**Fotografía N° 35:** Desembarcadero de arena fina extraída del lado derecho del brazo del río Marañón. En las orillas del lado derecho estuvo ubicada la zona de almacenamiento de combustible de la empresa constructora.

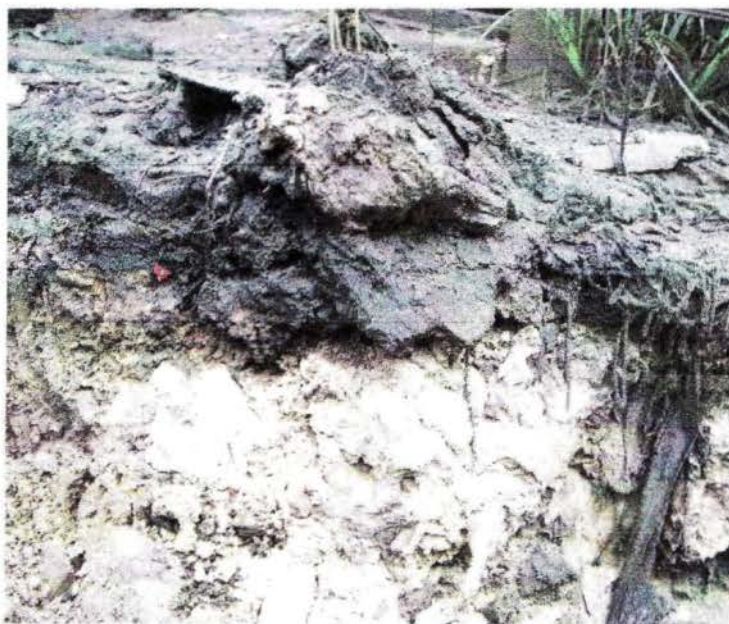
fina y grava de 3/8 pulg. de diámetro). Los valores de las profundidades por mes se aprecian en el cuadro N° 19. Ver anexo N° 05, fotografía N° 36.

**Fotografía N° 36:** Profundidad alcanzada por la filtración de aceites residuales en la zona del taller y patio de maquinaria.
